# Reordenamiento vial casco central San Vicente de Moravia, San José.

DIRECCIÓN GENERAL DE INGENIERÍA DE TRÁNSITO  
DEPARTAMENTO DE ESTUDIOS Y DISEÑOS

1. N° Informe MOPT - 03 - 05 - 01 - 0774 - 2021		2. N.º de Expediente ED - EB - 14 - 0234	
3. Título Reordenamiento vial casco central San Vicente de Moravia, San José.		4. Fecha del informe Diciembre de 2021

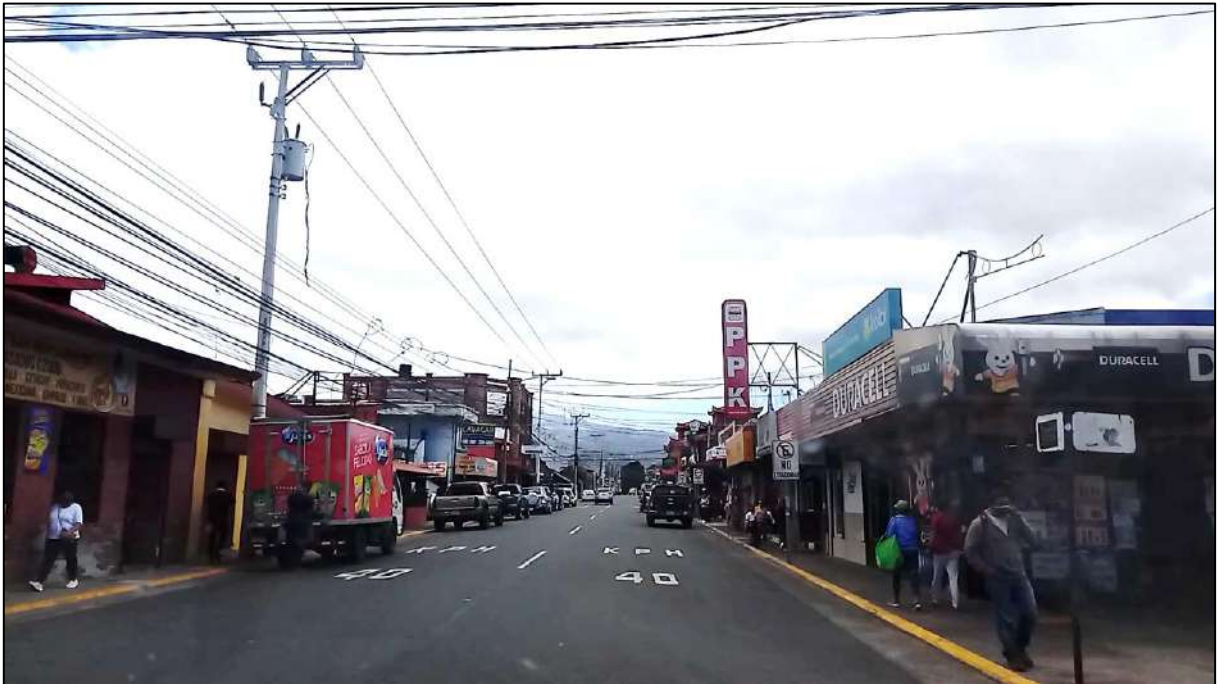
Figura 3 Señalamiento vertical de no estacionar con demarcación de 40 KPH, acceso este de intersección ruta nacional n.º 102 – ruta nacional n.º 200, San Vicente de Moravia.

- e. El señalamiento vertical y horizontal existente no presenta las condiciones ideales, ya que en algunos casos puede o no existir o se encuentra en regular estado. También se observó incongruencia de señalamiento vertical instalado que no coincidía con el horizontal. No se detallará caso por caso, ya que todo el señalamiento vial que se debe instalar o reemplazar se definirá en las recomendaciones de este informe (ver figuras 3 y 4).

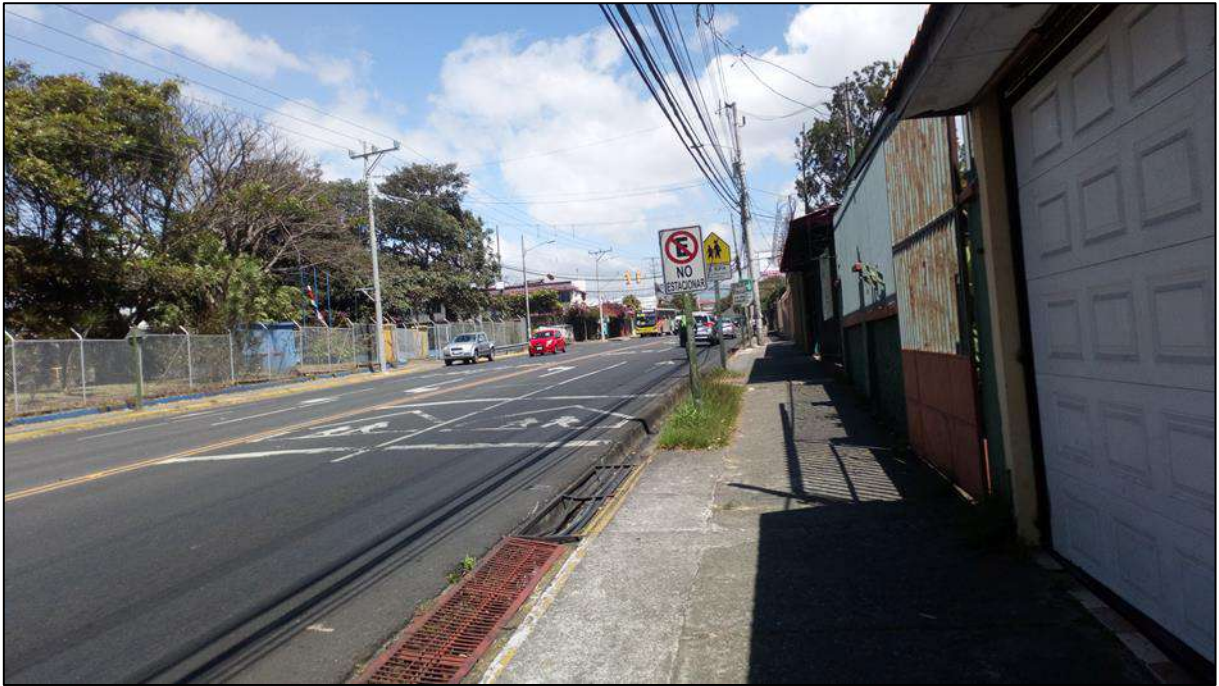
Figura 4 Señalamiento vertical de no estacionar con demarcación de zona escolar, acceso este de intersección ruta nacional n.º 109 - ruta nacional n.º 102, San Vicente de Moravia.

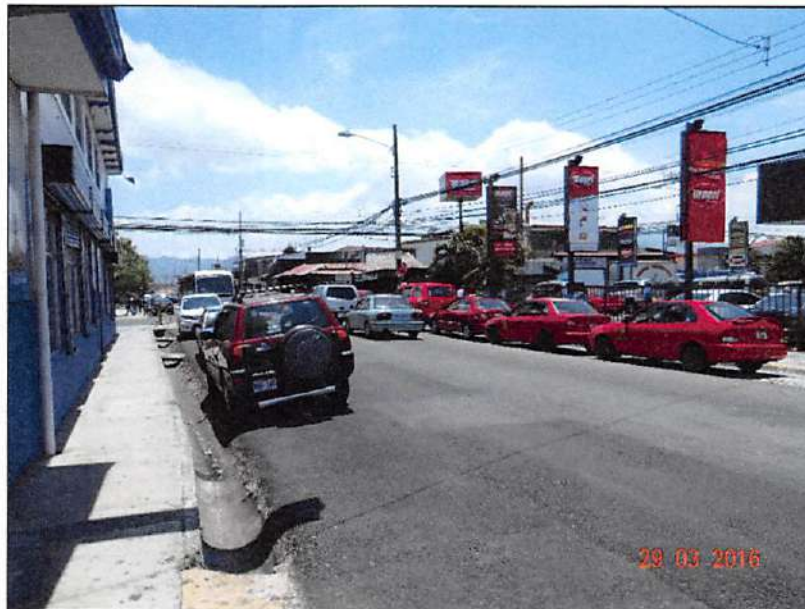
El estacionamiento en ambos lados de la vía reduce la capacidad. La vía es compartida para el estacionamiento de los comercios, carga y descarga y transporte público.

Figura 5 Estacionamiento en ambos lados de la vía, costado este del Peri y oeste del Gollo.

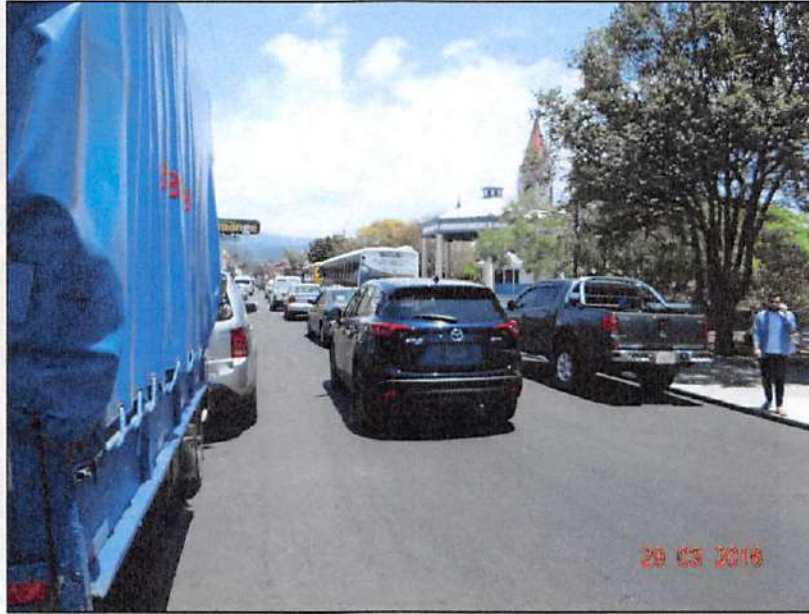
Figura 6 Estacionamiento en ambos lados, costado norte del parque de San Vicente.

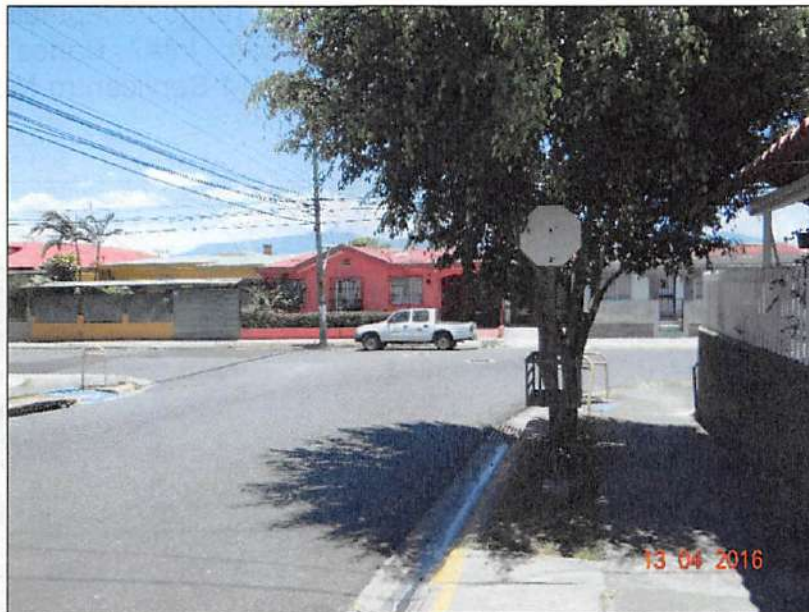
En términos generales el señalamiento vertical reglamentario de la zona de estudio, se encuentra en algunos casos en mal estado y en otros en buen estado. El señalamiento horizontal se observa borroso o ausente.

Figura 7 Señalamiento vertical en mal estado y ausencia de señalamiento horizontal, intersección 100 m norte de BAC San José.

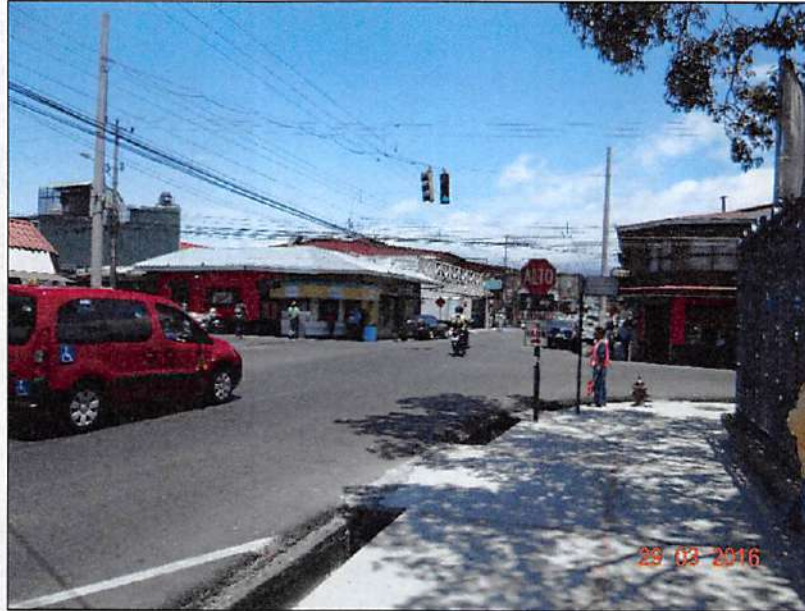
Figura 8 Señalamiento vertical en buen estado y ausencia de señalamiento horizontal, intersección noroeste de la iglesia.

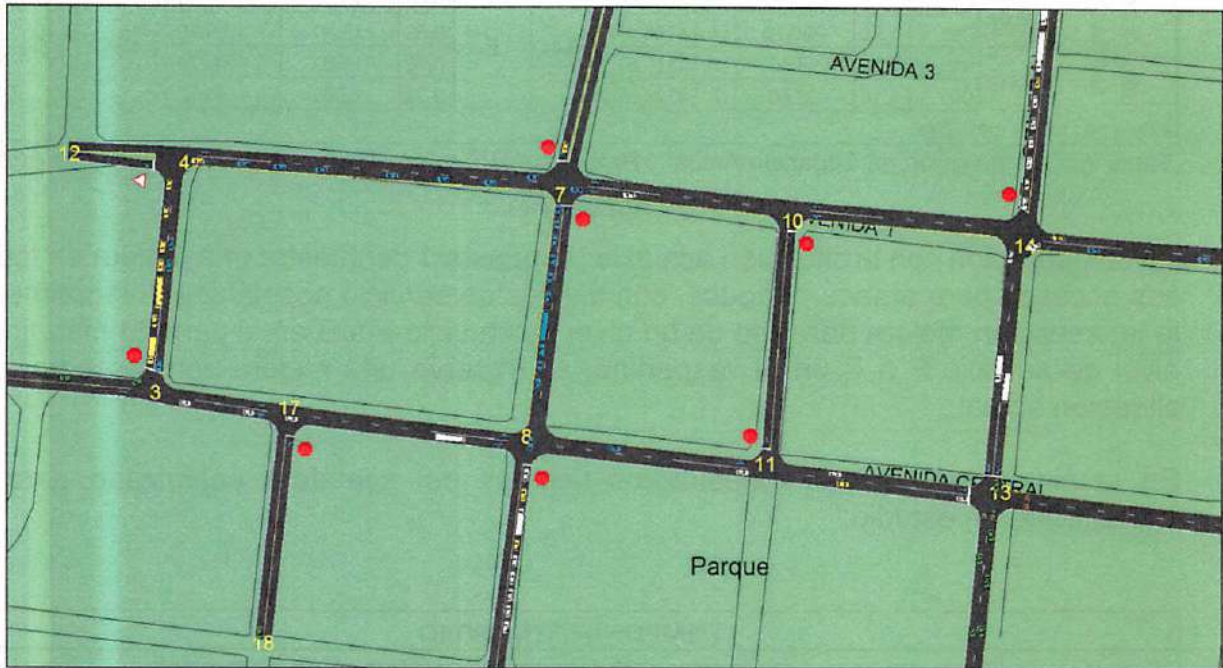
En la siguiente figura se puede observar de forma amplia el funcionamiento de la red vial. Se disminuye el congestionamiento vial y rebotes de cola en comparación a la situación actual, obtenido de la simulación con Simtraffic:

Figura 13 Simulación con Simtraffic, Propuesta 1 de Zona de Estudio.

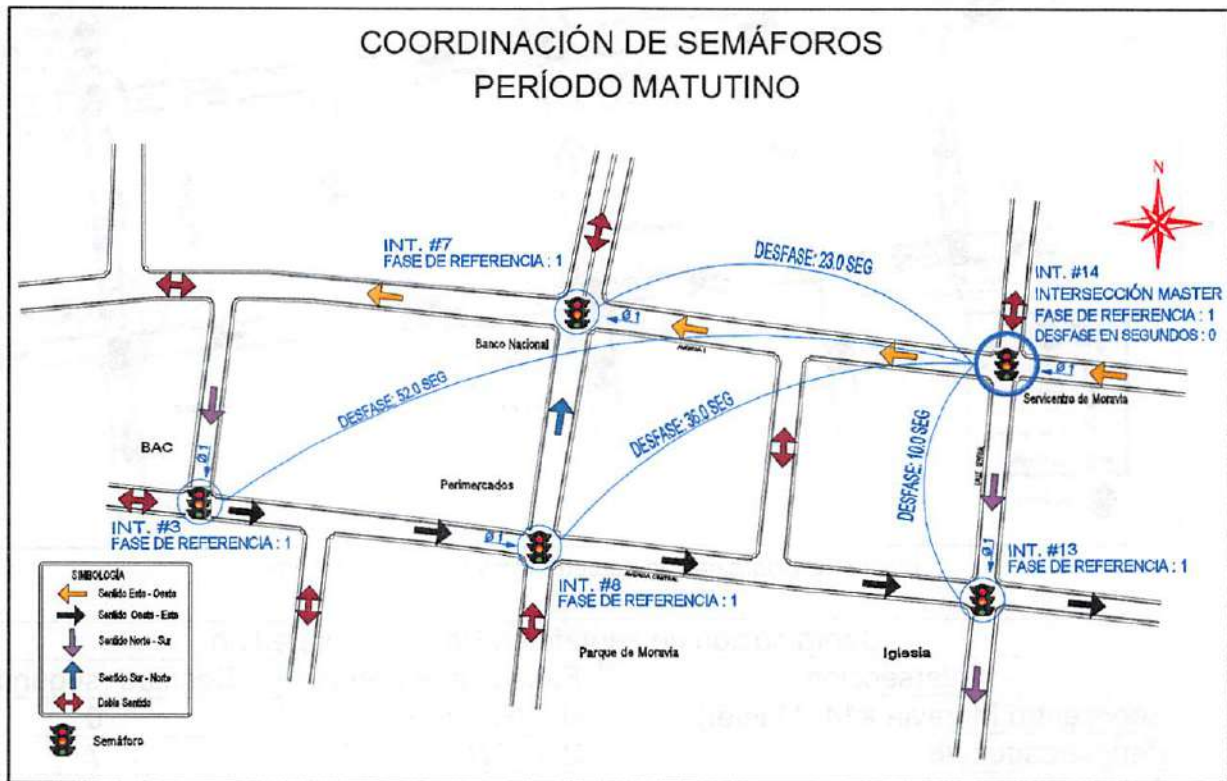
Figura 17 Coordinación de semáforos Período Matutino.

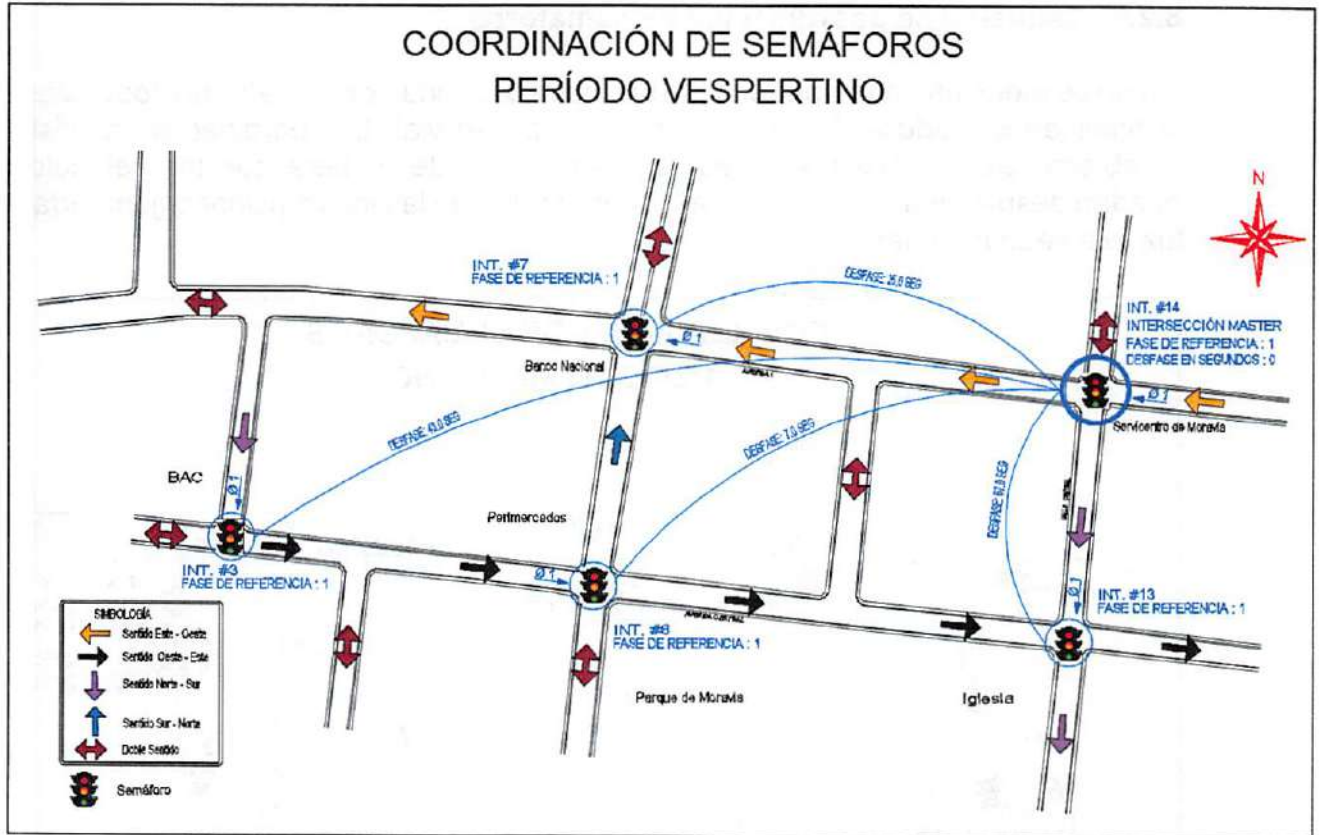
Coordinación de semáforos Período Vespertino		
Intersección	Fases de referencia	Desfase (segundos)
Servicentro Moravia #14 (Master)	Ø 1 (EN, EO, ES)	0
Perimercados #8	Ø 1 (ON, OE, OS)	7
Banco Nacional #7	Ø 1 (EN, EO)	25
BAC San José #3	Ø 1 (NO, NE)	43
Iglesia de San Vicente de Moravia #13	Ø 1 (NS, NE)	67

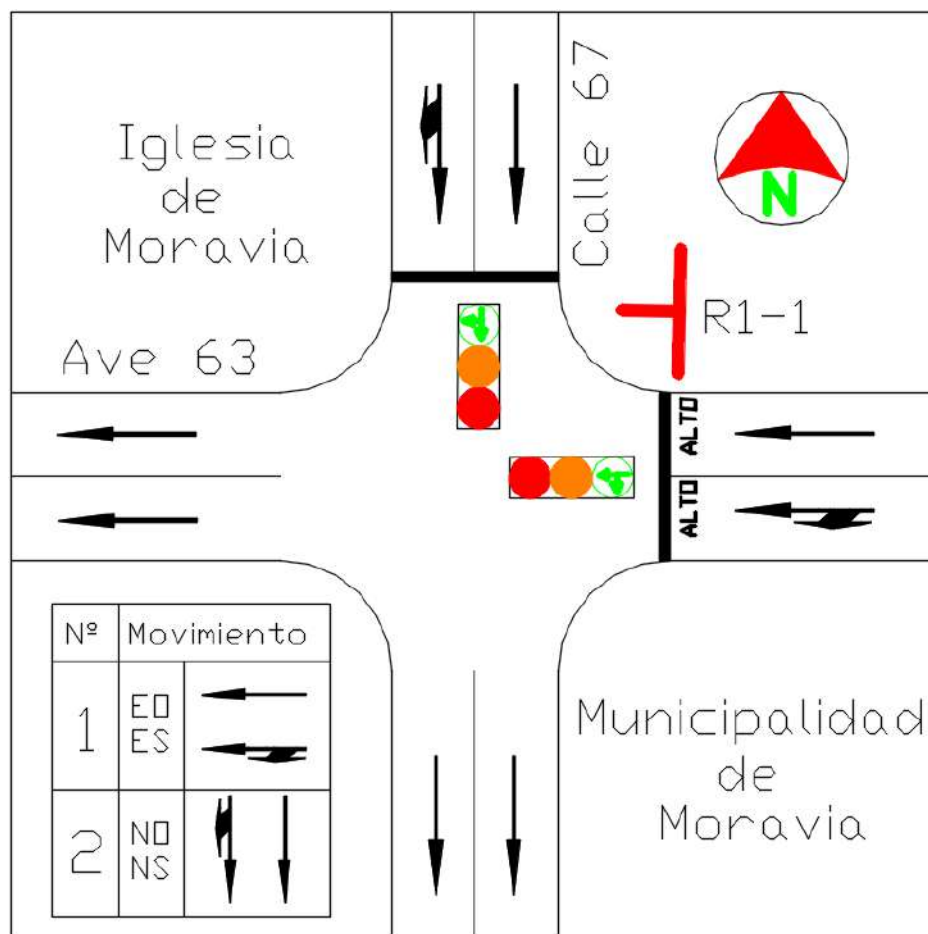
Figura 7. Esquema Funcional intersección de Esq. NO Municipalidad de Moravia, sistema 1140100009.

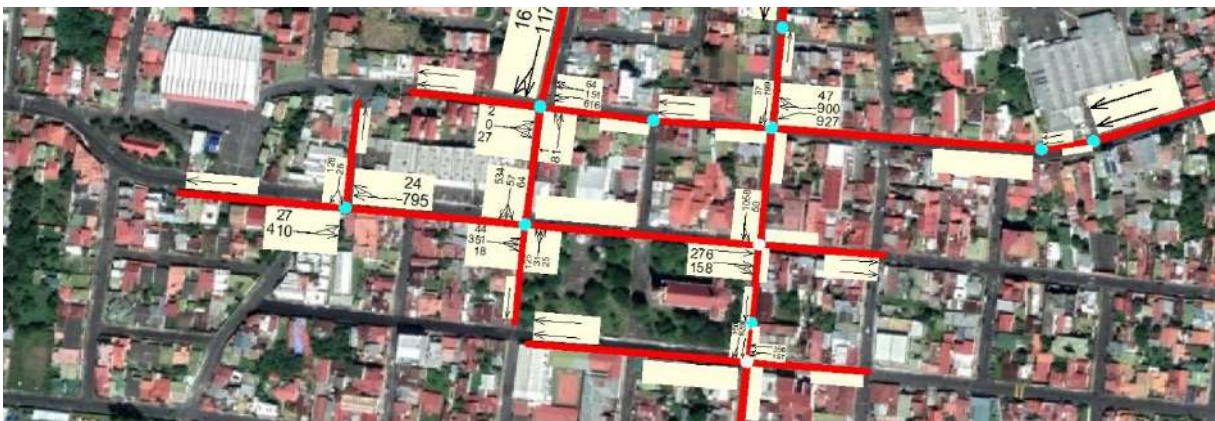
Figura 16. Red vial modelada en el programa Synchro 6. Datos de la hora pico a.m.

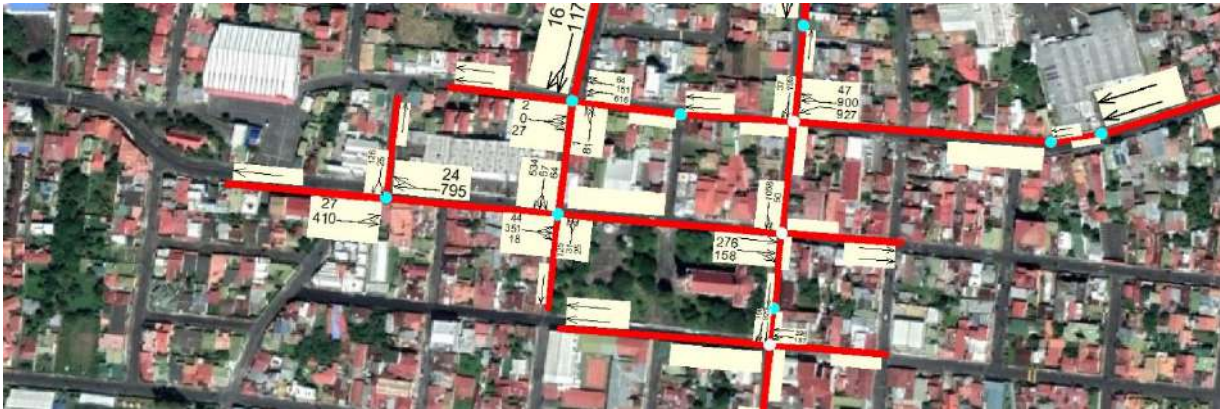
Figura 17. Red vial final optimizada en el programa Synchro 6. Datos de la hora pico a.m.
